Dato: 12/12 2011
Rapport nr.: 12345

Thermografi rapport

Anders Andersen
Æblehavegårdsvej 123
1234 Æblerup

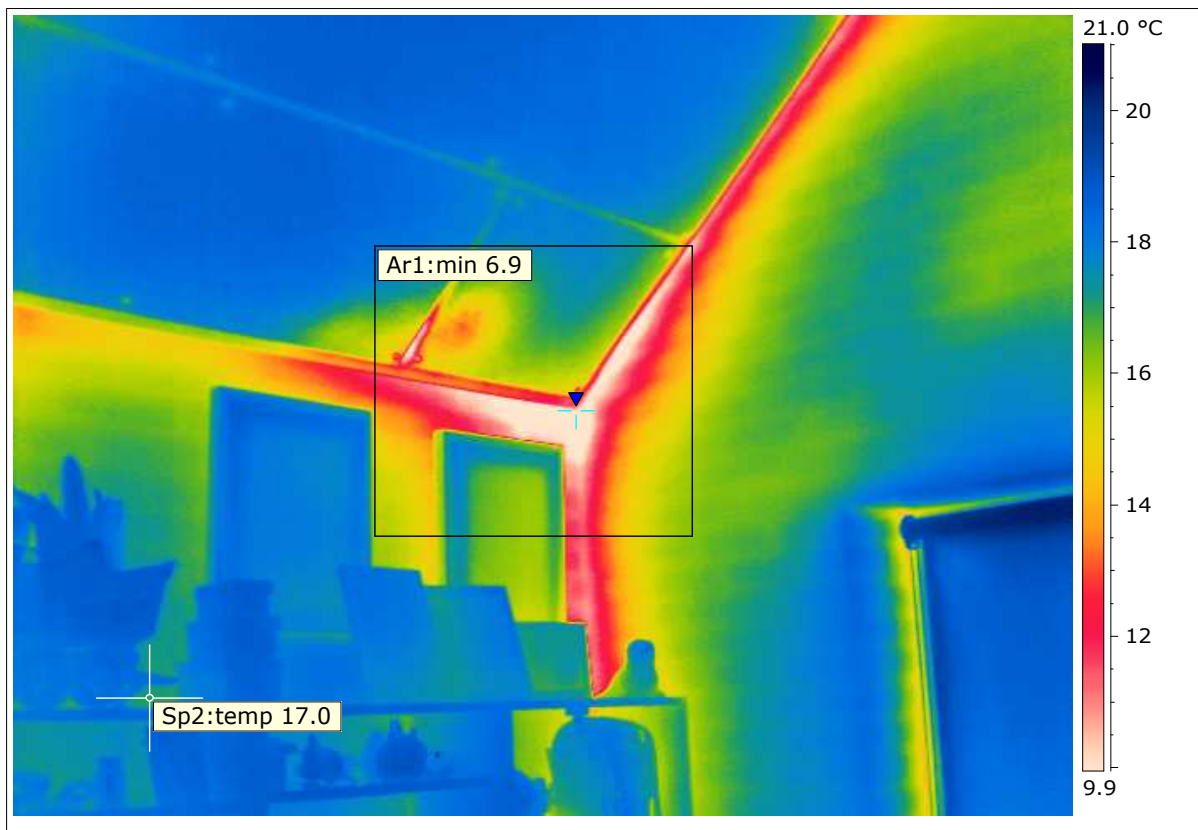
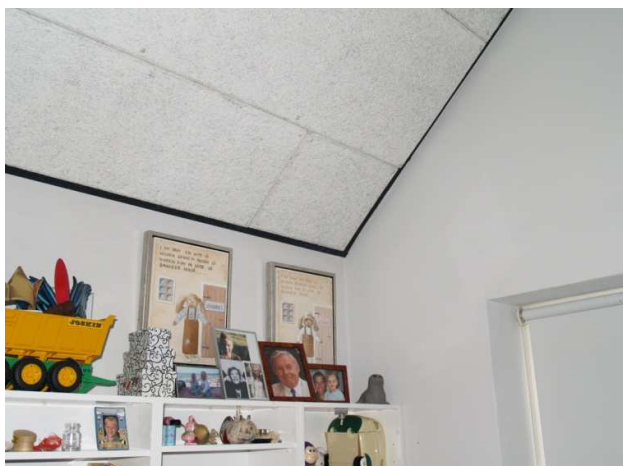
Dato:	Foto nr.:
12/12 2011	IR_DirE_0001.jpg
Rum/værelse:	
1.02. Værelse der vender mod nordøst.

Måling: spot 2 – Arial 1.	
Spot 2:	17.0 °C
Arial 1:	6.9 °C
Forskel:	10.1 °C

Kuldebro, dårlig evt. manglende isolering i lofthjørnet mod nordøst som foto viser.

Isoleringsarbejdet bør forbedres for at minimere varmetabet og forbedre indeklimaet samt undgå risiko for kondensdannelse. Den aktuelle dugpunktstemperatur er 2,38 grader.

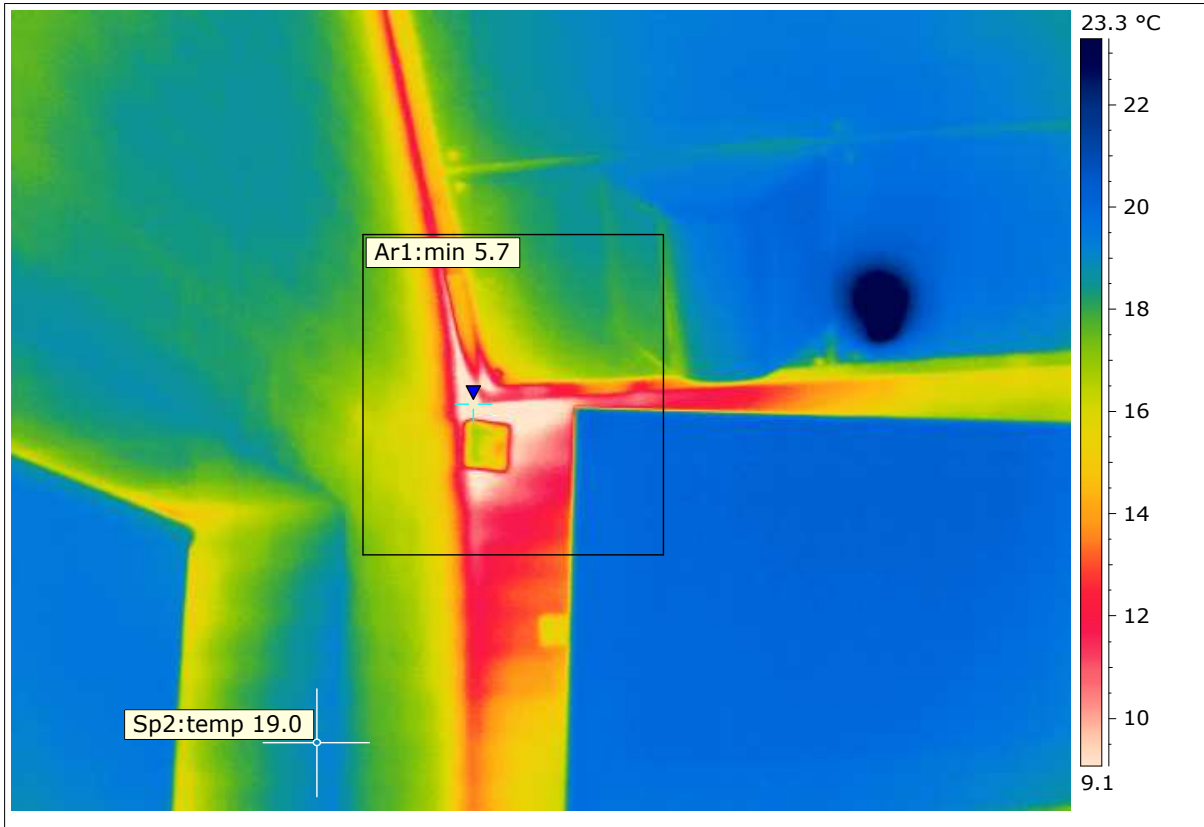
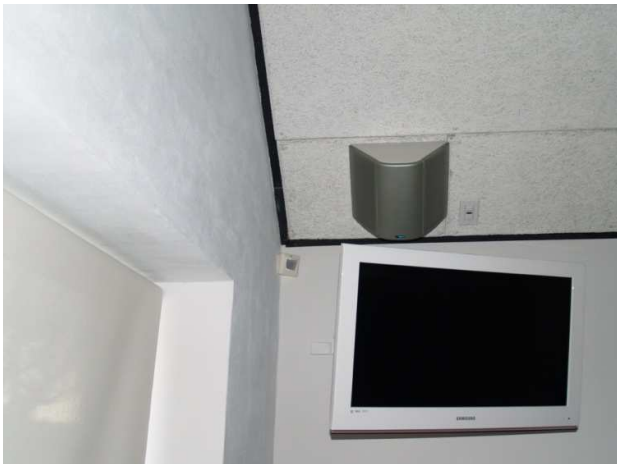
Dato:	Foto nr.:
12/12 2011	IR_DirE_0002.jpg
Rum/værelse:	
1.03. Soveværelse der vender mod sydøst.

Måling: spot 2 – Arial 1.	
Spot 2:	19.0 °C
Arial 1:	5.7 °C
Forskel:	13.3 °C

Kuldebro, dårlig evt. manglende isolering i lofthjørnet mod sydøst som foto viser.

Isoleringsarbejdet bør udbedres for at minimere varmetabet og forbedre indeklimaet samt undgå risiko for kondensdannelse. Den aktuelle dugpunktstemperatur er 2,81 grader.

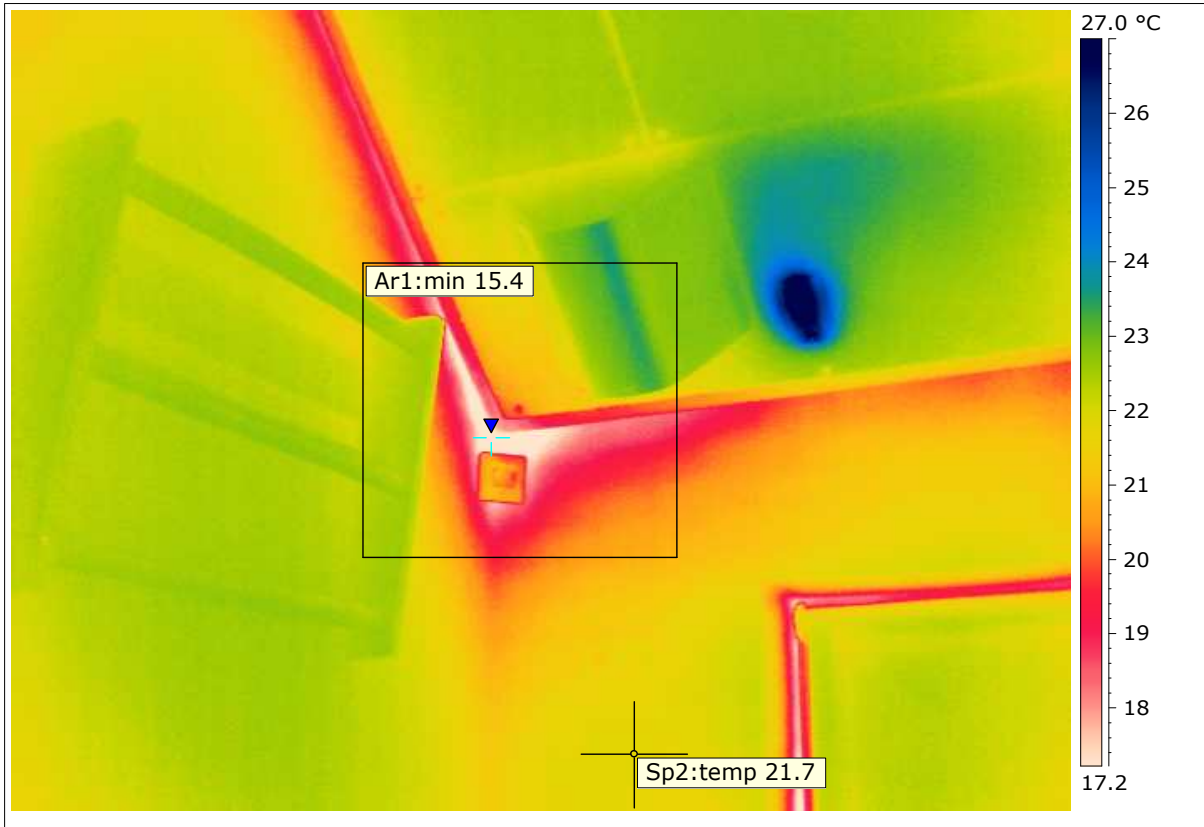
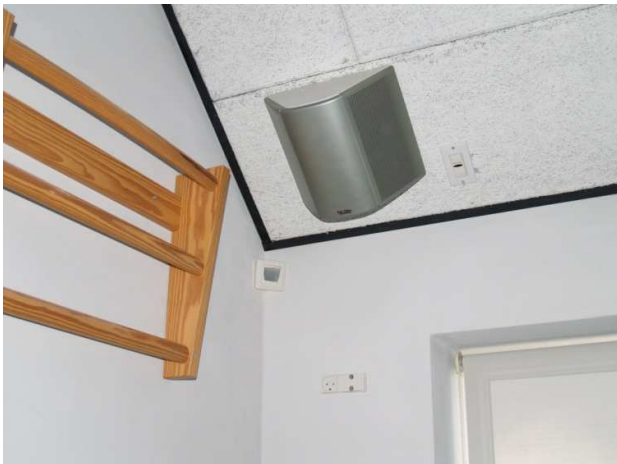
Dato:	Foto nr.:
12/12 2011	IR_DirE_0004.jpg
Rum/værelse:	
1.04. Badeværelse der vender mod syd.

Måling: spot 2 – Arial 1.	
Spot 2:	21.7 °C
Arial 1:	15.4 °C
Forskel:	6.3 °C

Kuldebro i lofthjørnet mod sydøst som foto viser.

Isoleringsarbejdet bør forbedres for at forbedre komforten samt minimere varmetabet.
Den aktuelle dugpunktstemperatur er 4,28 grader.

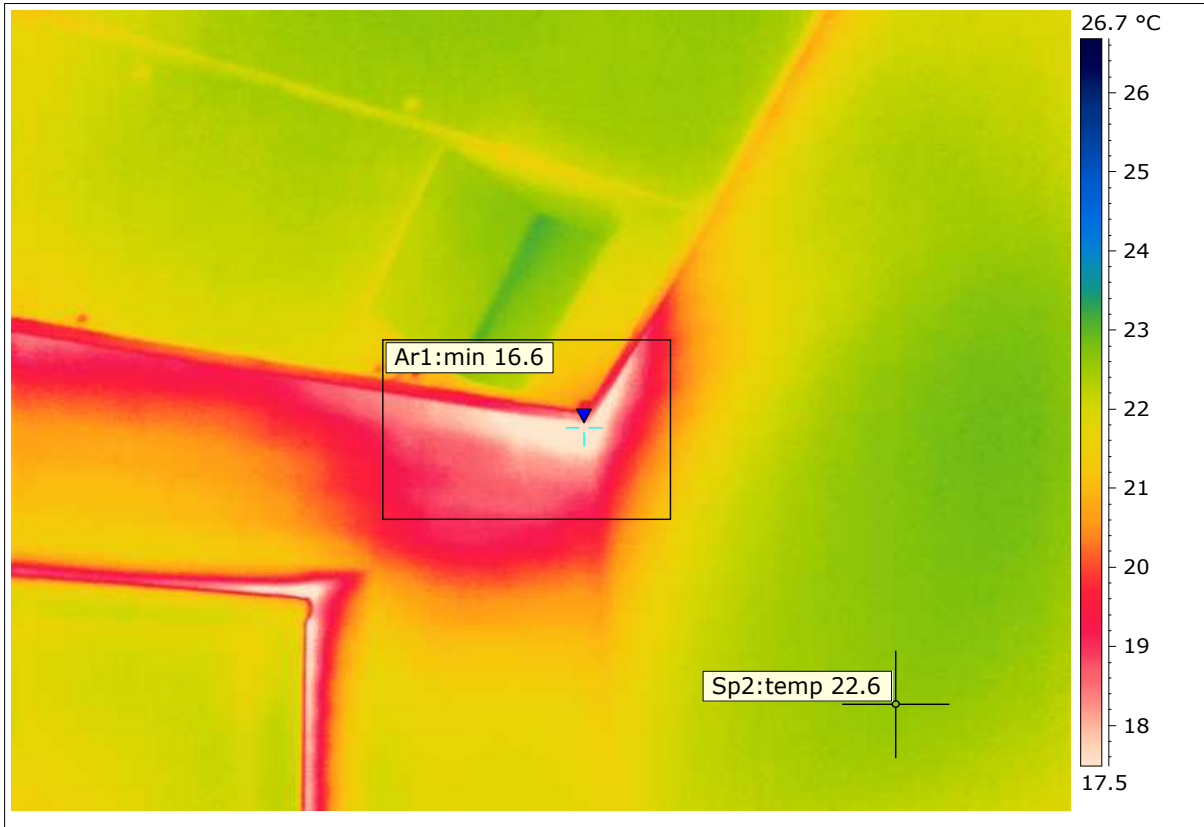
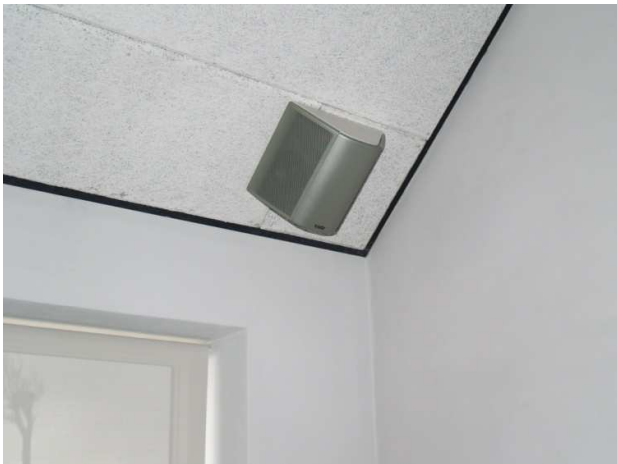
Dato:	Foto nr.:
12/12 2011	IR_DirE_0005.jpg
Rum/værelse:	
1.04. Badeværelse der vender mod syd.

Måling: spot 2 – Arial 1.	
Spot 2:	22.6 °C
Arial 1:	16.6 °C
Forskel:	6.0 °C

Kuldebro i lofthjørnet mod sydvest som foto viser.

Isoleringsarbejdet bør udbedres for at forbedre komforten samt minimere varmetabet.

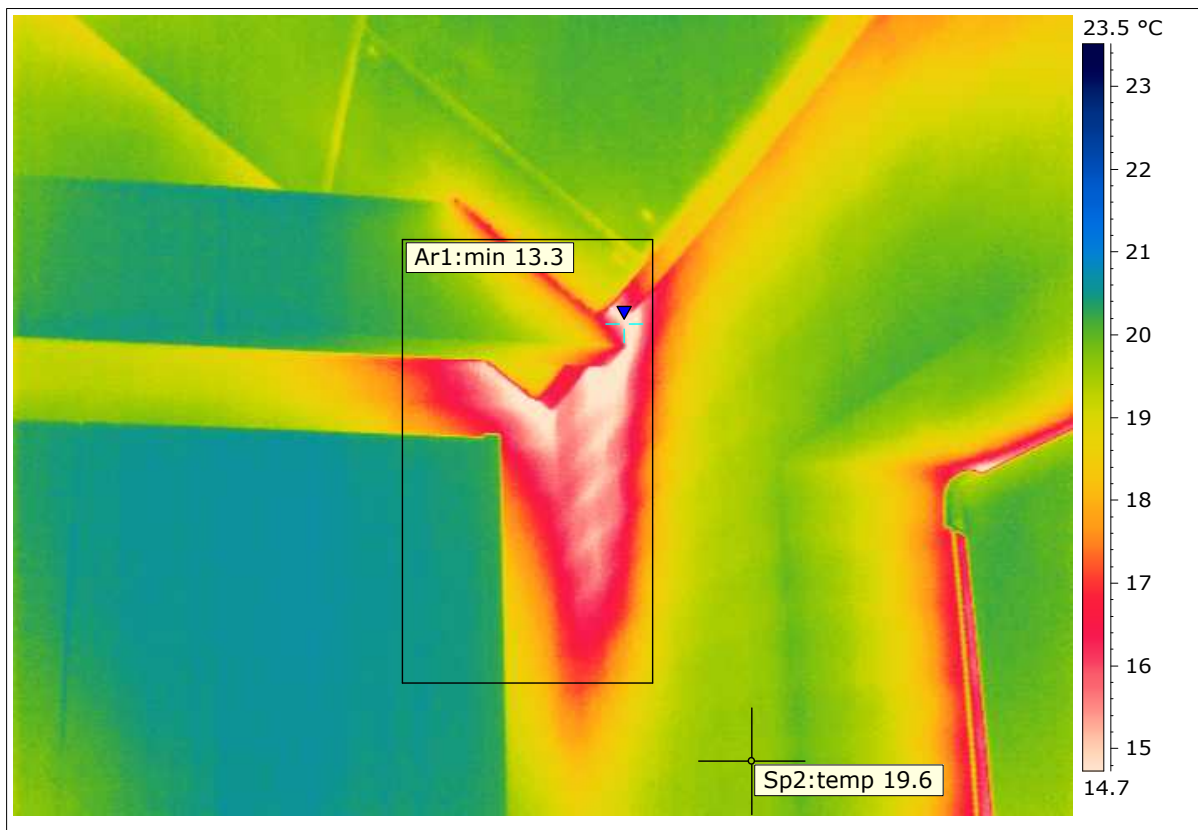
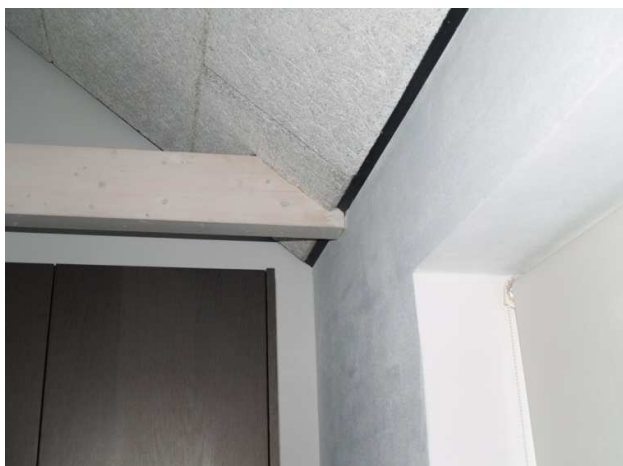
Dato:	Foto nr.:
12/12 2011	IR_DirE_0007.jpg
Rum/værelse:	
1.06. Køkken - spisestue der vender mod syd.

Måling: spot 2 – Arial 1.	
Spot 2:	19.6 °C
Arial 1:	13.3 °C
Forskel:	6.3 °C

Kuldebro, dårlig evt. manglende isolering i lofthjørnet ved hanebåndet mod sydøst som foto viser.

Isoleringsarbejdet bør udbedres for at minimere varmetabet og forbedre indeklimaet samt undgå risiko for kondensdannelse. Den aktuelle dugpunktstemperatur er 4,02 grader.

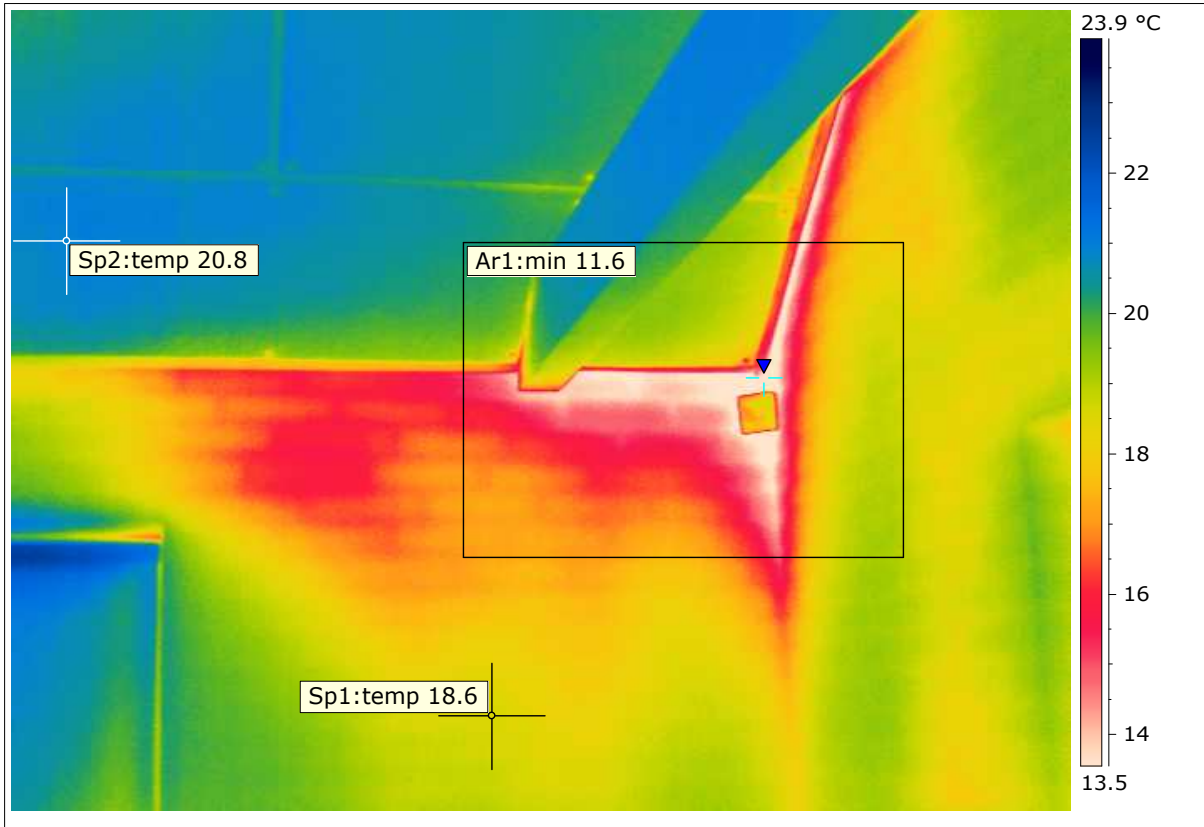
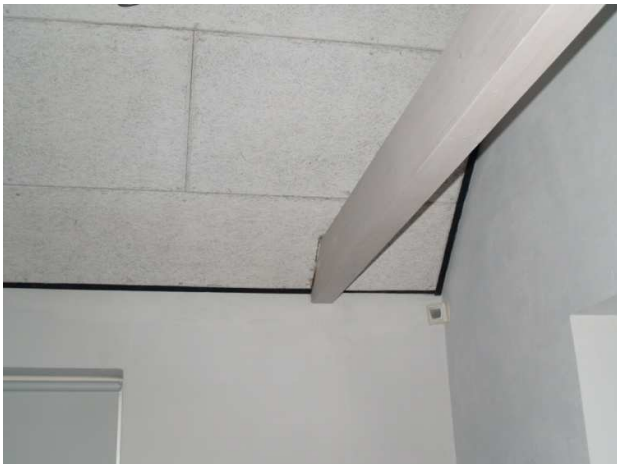
Dato:	Foto nr.:
12/12 2011	IR_DirE_0011.jpg
Rum/værelse:	
1.06. Opholdsstue der vender mod sydvest.

Måling: spot 2 – Arial 1.	
Spot 2:	20.8 °C
Arial 1:	11.6 °C
Forskel:	9.2 °C

Kuldebro, dårlig evt. manglende isolering i lofthjørnet mod sydvest som foto viser.

Isoleringsarbejdet bør udbedres for at minimere varmetabet og forbedre indeklimaet samt undgå risiko for kondensdannelse.

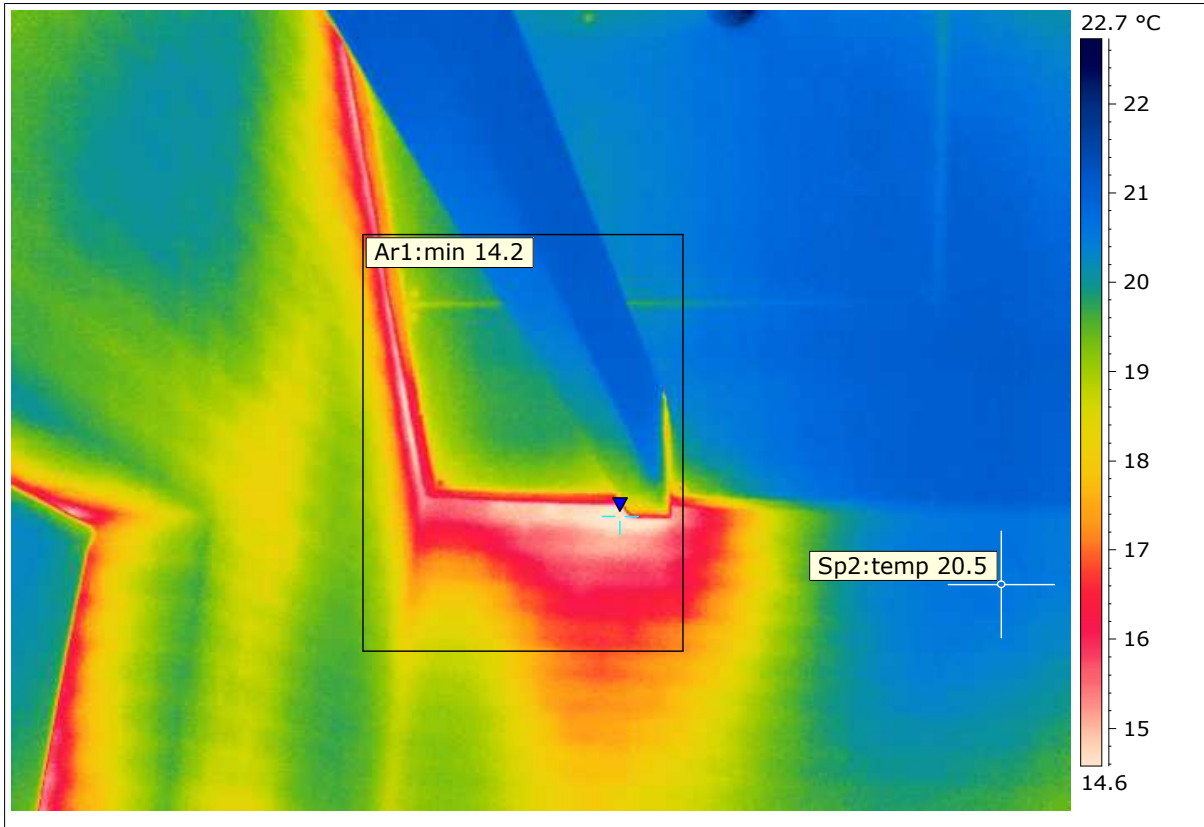
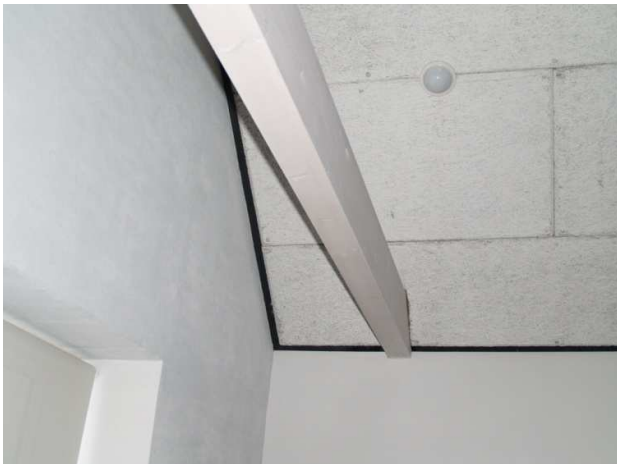
Dato:	Foto nr.:
12/12 2011	IR_DirE_0012.jpg
Rum/værelse:	
1.06. Opholdsstue der vender mod sydvest.

Måling: spot 2 – Arial 1.	
Spot 2:	20.5 °C
Arial 1:	14.2 °C
Forskel:	6.3 °C

Kuldebro, dårlig isolering i loftvinklen mod vest ved hanebåndet som foto viser.

Isoleringsarbejdet bør forbedres for at minimere varmetabet og forbedre indeklimaet samt undgå risiko for kondensdannelse.

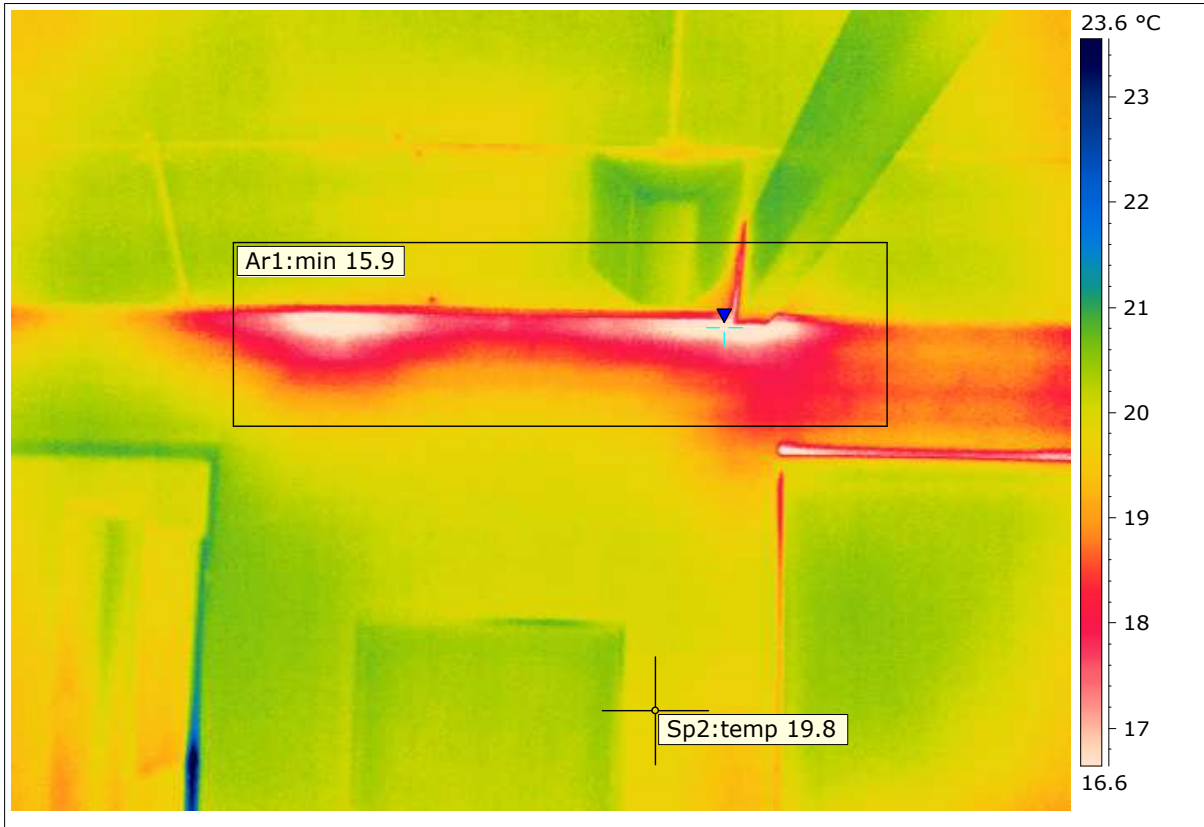
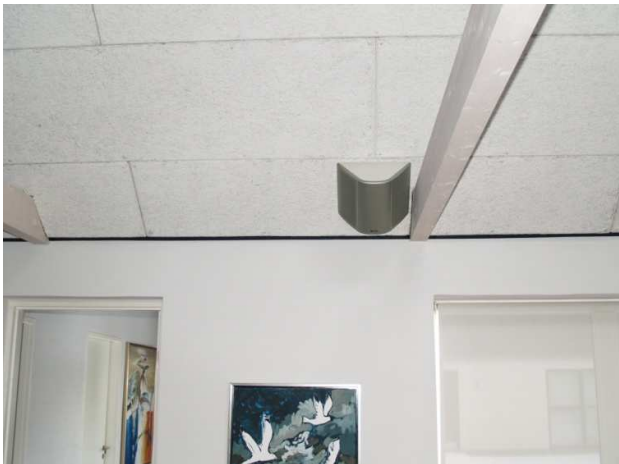
Dato:	Foto nr.:
12/12 2011	IR_DirE_0013.jpg
Rum/værelse:	
1.06. Køkken - spise-stue der vender mod syd.

Måling: spot 2 – Arial 1.	
Spot 2:	19.8 °C
Arial 1:	15.9 °C
Forskel:	3.9 °C

Kuldebro, dårlig isolering i loftvinklen mod nord som foto viser.

Isoleringsarbejdet bør udbedres for at forbedre komforten samt minimere varmetabet.

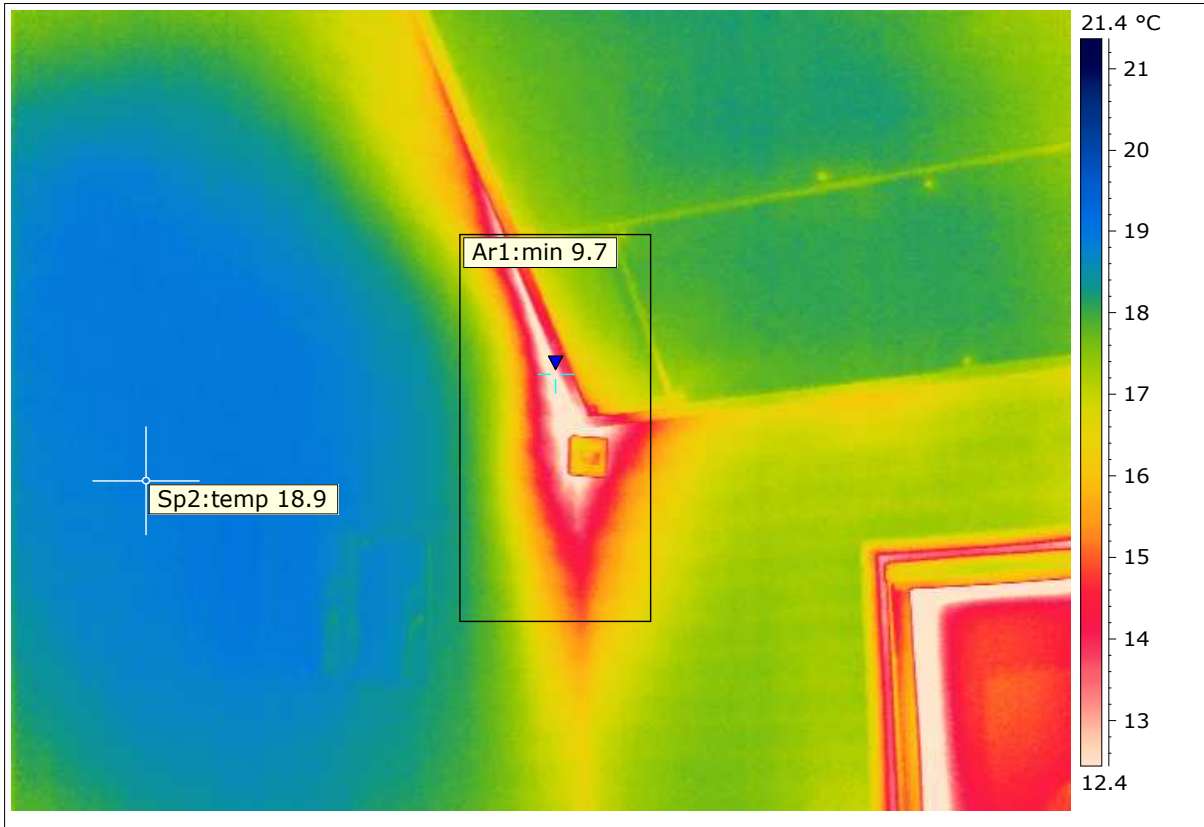
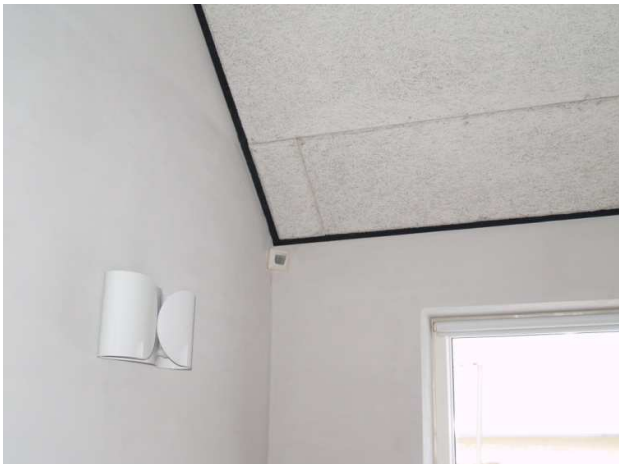
Dato:	Foto nr.:
12/12 2011	IR_DirE_0016.jpg
Rum/værelse:	
1.08. Værelse der vender mod sydvest.

Måling: spot 2 – Arial 1.	
Spot 2:	18.9 °C
Arial 1:	9.7 °C
Forskel:	9.2 °C

Kuldebro, dårlig evt. manglende isolering i lofthjørnet mod sydvest som foto viser.

Isoleringsarbejdet bør udbedres for at minimere varmetabet og forbedre indeklimaet samt undgå risiko for kondensdannelse. Den aktuelle dugpunktstemperatur er 2,16 grader.

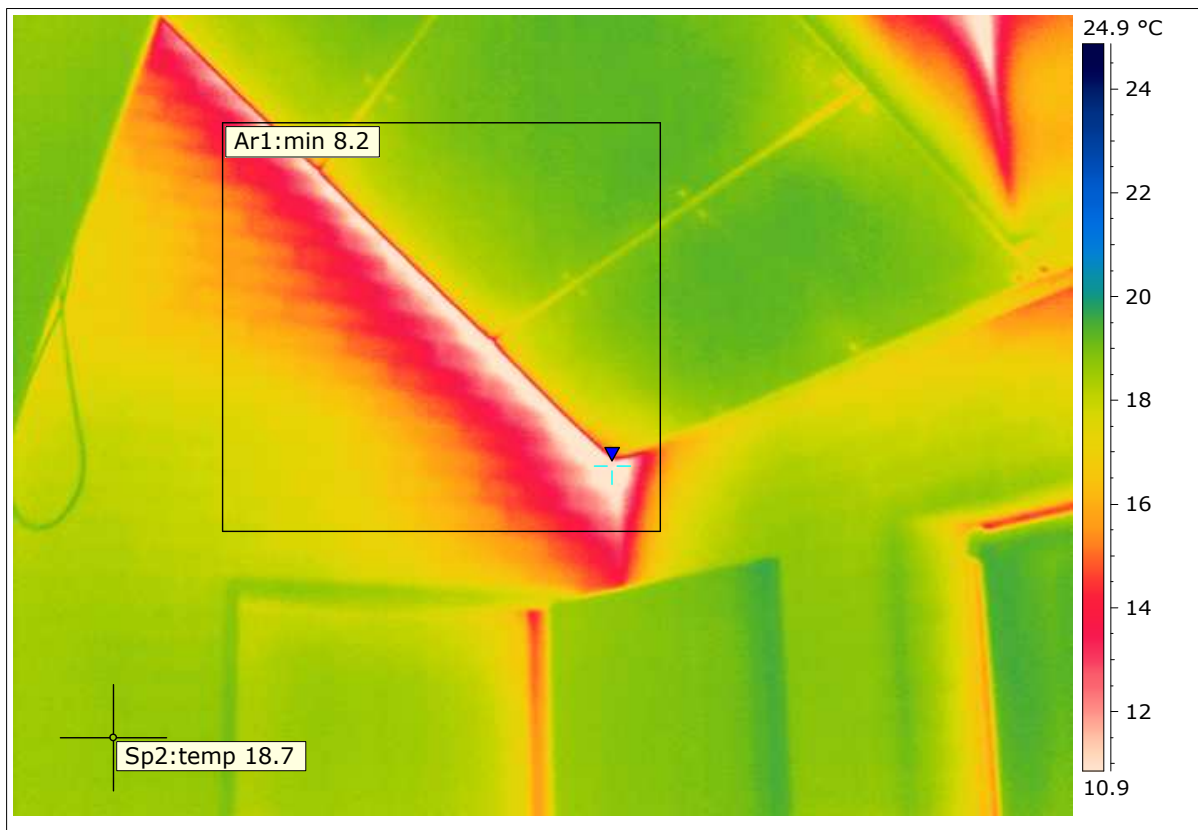
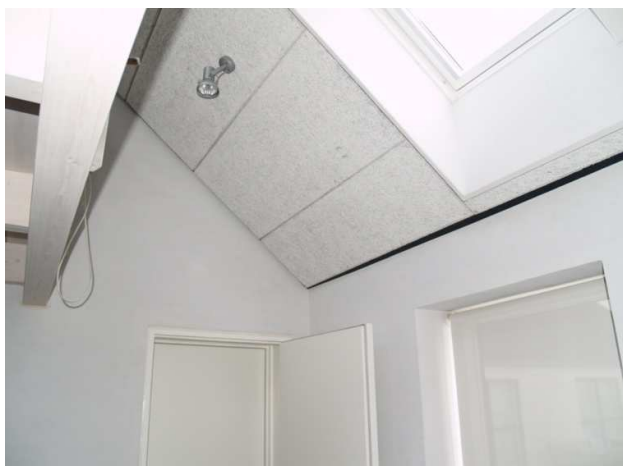
Dato:	Foto nr.:
12/12 2011	IR_DirE_0021.jpg
Rum/værelse:	
2.01. Kontor der vender mod vest.

Måling: spot 2 – Arial 1.	
Spot 2:	18.7 °C
Arial 1:	8.2 °C
Forskel:	10.5 °C

Kuldebro, dårlig evt. manglende isolering i lofthjørnet mod nordøst som foto viser.

Isoleringsarbejdet bør udbedres for at minimere varmetabet og forbedre indeklimaet samt undgå risiko for kondensdannelse.

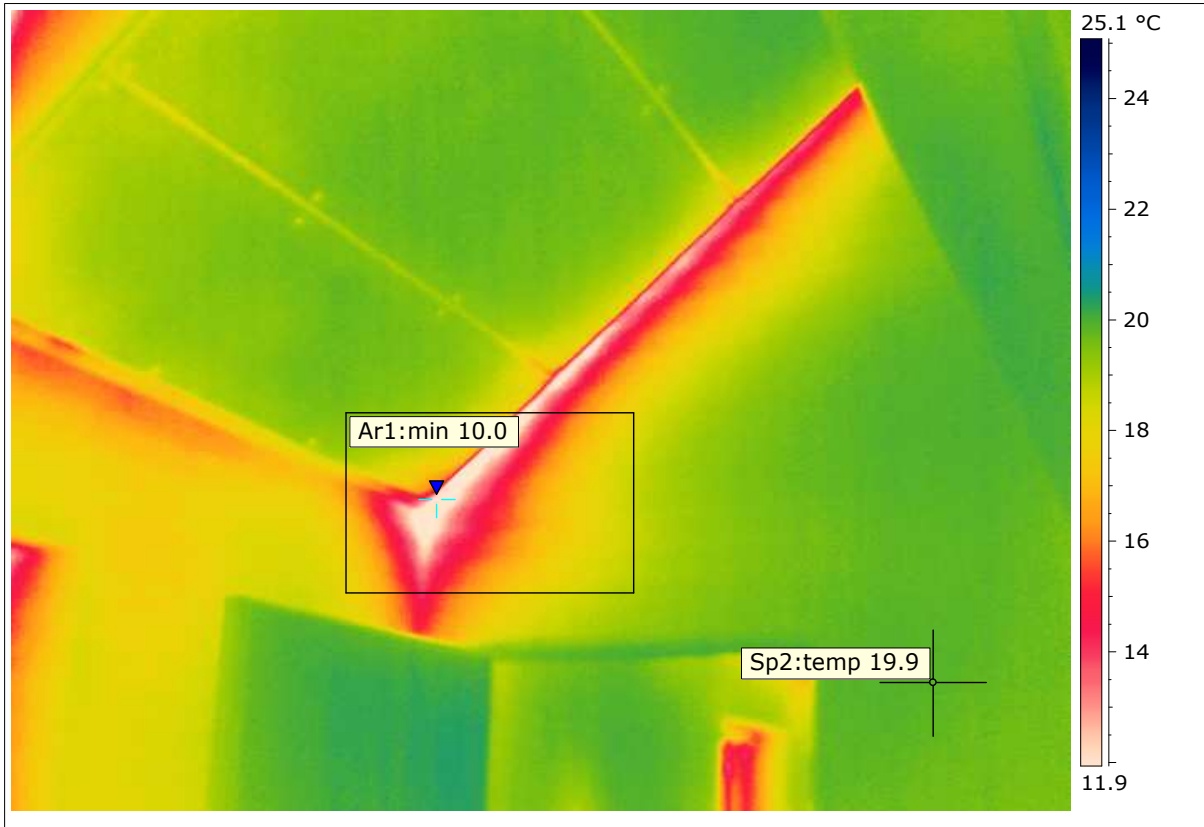
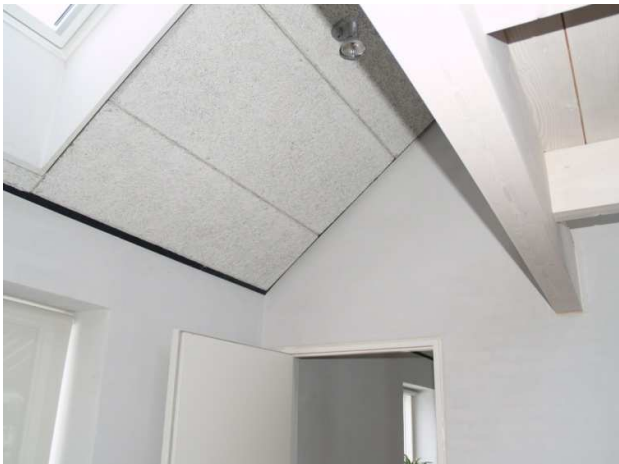
Dato:	Foto nr.:
12/12 2011	IR_DirE_0022.jpg
Rum/værelse:	
2.01. Kontor der vender mod vest.

Måling: spot 2 – Arial 1.	
Spot 2:	19.9 °C
Arial 1:	10.0 °C
Forskel:	9.8 °C

Kuldebro, dårlig evt. manglende isolering i lofthjørnet mod sydøst som foto viser.

Isoleringsarbejdet bør udbedres for at minimere varmetabet og forbedre indeklimaet samt undgå risiko for kondensdannelse.
